## Tilstandsvurdering og vedligeholdelsesplan

2102 – A/B Ahlefeldt

22. oktober 2014

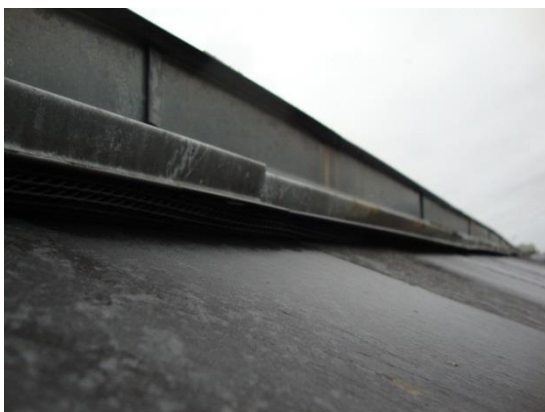
- Samlingen mellem paptag og skråtag er udført med et vandretliggende fugebånd langs hele overgangen. Dette fugebånd hang flere steder løst og anbefales eftergået. Medtaget er en eftergang og retablering af fugebånd langs alle samlinger.

Overgangen mellem skrå- og fladt tag er udført med fugebånd. Dette fugebånd var flere steder røget ud og bør eftergås.

| 2. Eftergang og retablering af fugebånd: | kr. 10.000,- |

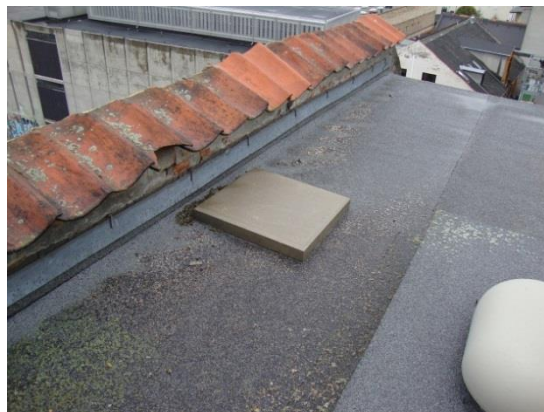
- Der var desuden efterladt en flise samt mindre effekter på taget fra tidligere udførte arbejder. Det bør indskræpes overfor TDC at der ikke skal efterlades genstande på taget.

Brandkam fremstod med et enkelt flækket tegl. TDC har desuden efterladt flise på tag.

| 8. Udskiftning af defekt teglsten på brandkam mod Charlotte Ammundsens Plads: | kr. 5.000,- |

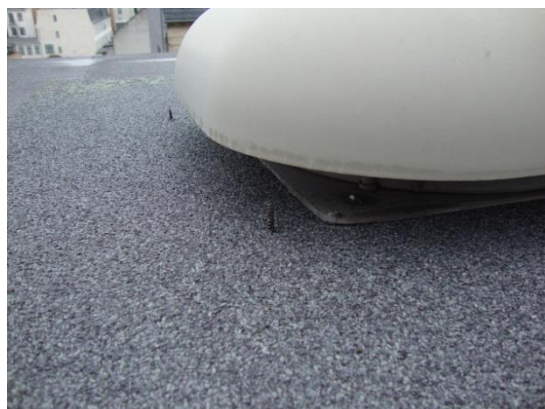
- På tagpap over TDC's teknikrum, ses der enkelte skruer der fra indvendig side, er skruet helt igennem tagpapbelægningen, hvilket vurderes at medføre vandindtrængning, dog i begrænset omfang. Derudover er der udlagt et mindre stykke tagpap, oven på det eksisterende, ifm. gennemføring og fastgøring af antennen. Dette tagpap er ikke fastgjort, men udlagt løst oven på det eksisterende og sat i spænd. Medtaget er en udbedring af perforeret tagpap over TDC's teknikrum, samt fastgøring af tagpap.

Fra TDC's teknikrum var der skruet skruer hele vejen op gennem tagappen.

| 6. Demontering af skruer samt udbedring af tagpap over TDC's teknikrum: | kr. 15.000,- |

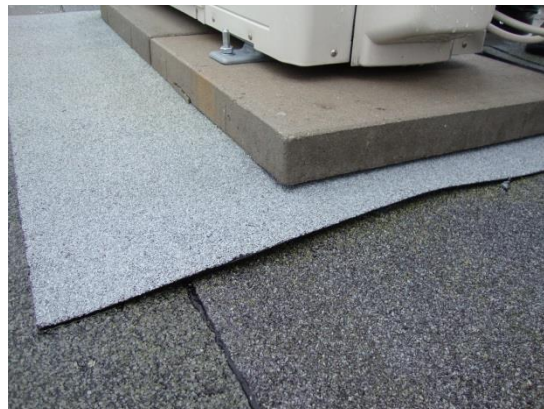
Hvor TDC's antenne er fastgjort er tagpap udlagt løst på eksisterende, og sat i spænd.

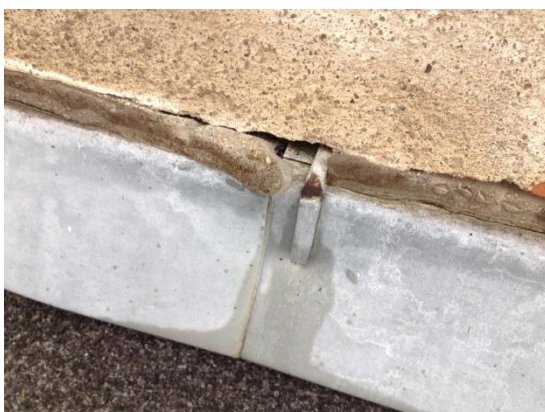
- Mod brandkamme er tagpappen ført op langs brandkamme og afsluttet med en zinkløskant, der er fastgjort i murværket. Mod naboejendom mod Nansensgade har den elastiske fuge sluppet ved denne zinkløskant. Medtaget er en udskiftning af denne.

Elastisk fuge på brandkam har sluppet.

| 5. Udskiftning af elastisk fuge ved zinkløskant mod brandkam: | kr. 10.000,- |

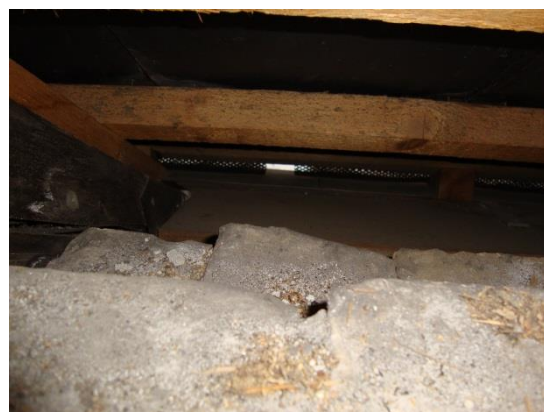
- Fra loftsrum ses der monteret snefangsrør i ventilationsspalte langs tagfoden. Dette snefangsrør var enkelte steder manglende, og det anbefales at få eftergået snefangsrør langs hele tagfoden. Medtaget er en eftergang og opretning af snefangsrør.

Fra tagfod ses der mindre områder med manglende snefangsrør. Dette bør eftergås.

| 3. Eftergang og opretning af snefangsrør: | kr. 5.000,- |

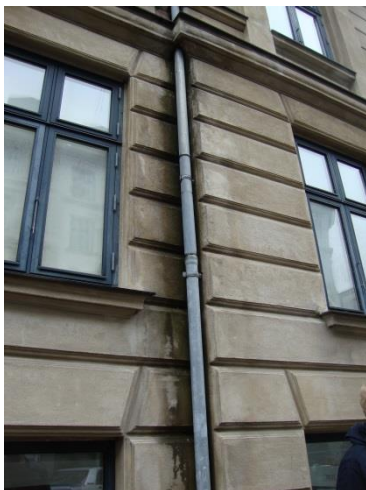
- Tagrender og nedløb er udført i zink. Der er tidligere udført enkelte reparationer på tagrenderne, men tagrender fremstod under besigtigelse som værende tætte. Mod Nansensgade ses der misfarvning/opfugtning af murværk bag tagnedløbet nærmest Charlotte Ammundsens Plads. Dette vurderes at skyldes at tagnedløbet har en utæthed bag gesimsbåndet på 2. sal. Medtaget er en udbedring af defekt tagnedløb.

Utæt tagnedløb mod Nansensgade har opfugtet murværket.

| 9. Udbedring af utæt tagnedløb: | kr. 5.000,- |

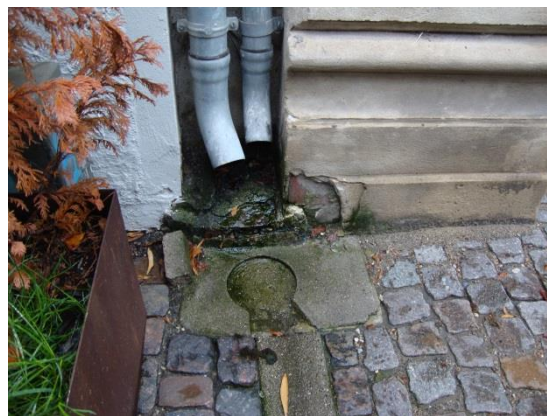
- Tagnedløbet mod Nansensgade, nærmest naboejendommen, afvander regnvand til kloak, via et udkast der leder regnvandet til en tagvandsskål, og via kinnekullerende i fortov, ud i kloak. Udkastet er dog ikke langt nok, hvilket medfører regnvand ledes til en mindre betonafsats og herfra til tagvandsskål. Dette medfører omkringliggende murværk opfugtes, med afskallinger til følge. Det anbefales at få monteret et længere udkast på tagnedløbet, så regnvand ledes direkte til tagvandsskål. Medtaget er en montering af længere udkast.

Tagnedløb med for kort udkast til tagvandsskål.

| 10. Montering af nyt udkast fra tagnedløb til tagvandsskål: | kr. 5.000,- |

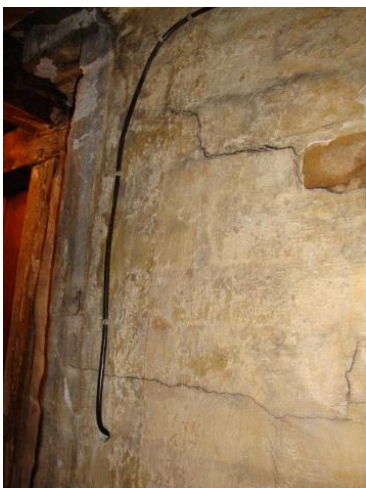
- Ejendommen har 5 murede skorstene, der alle endnu er i brug. Disse skorstene fremstod i fin stand over tag. Fra loftsrum ses der en enkelt skorsten der fremstår med et mindre hul. Derudover var der ført en ledning inde i skorstenen. Det vides ikke hvad denne ledning er tilsluttet, men den er ikke ført lovligt, og bør demonteres/omlægges. Medtaget er en demontering af ledning samt lukning af huller mod loftsrum.

Fra loft ses en ledning ført fra loft og ind i skorsten.

| 7. Demontering af ledning samt lukning af huller i skorsten (afsætningsbeløb): | kr. 10.000,- |

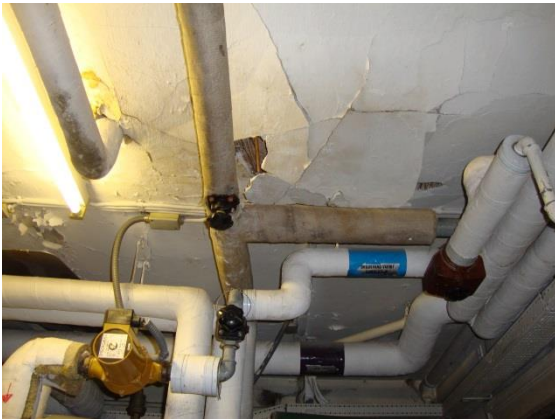
- I varmecentralen blev der registreret pudsafskallinger på loft, som havde blotlagt trækonstruktionen. Pudslaget fungerer som brandsikring, og dette bør retableres snarest. Medtaget er beløb til opretning af pudslag på loft.

Loft i varmecentral har omfattende afskallinger på pudslag.

| 1. Retablering af pudslag på loft i varmecentral: | kr. 10.000,- |

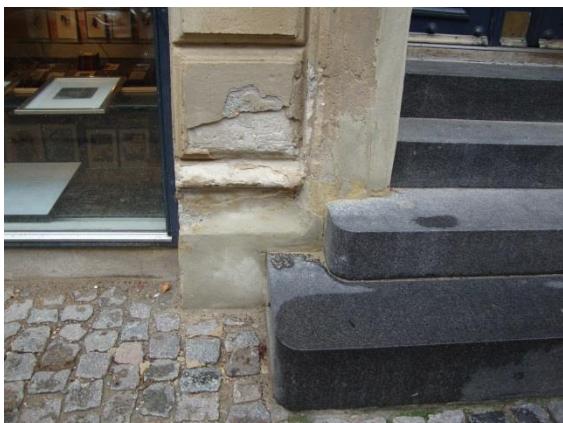
Mindre afskalling omkring hovedtrappe.

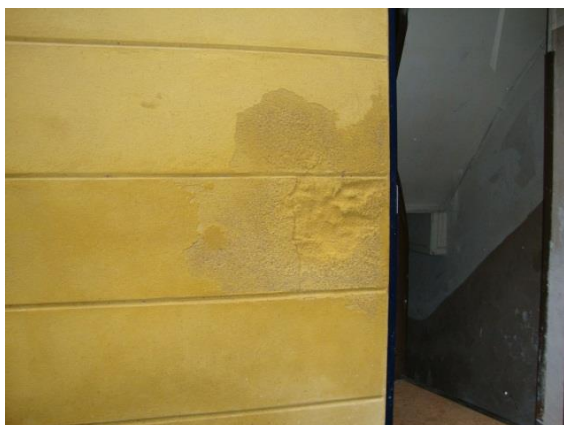
Ved bi-trappe fra Nansengade 41 th. ses afskalling på underfacade.

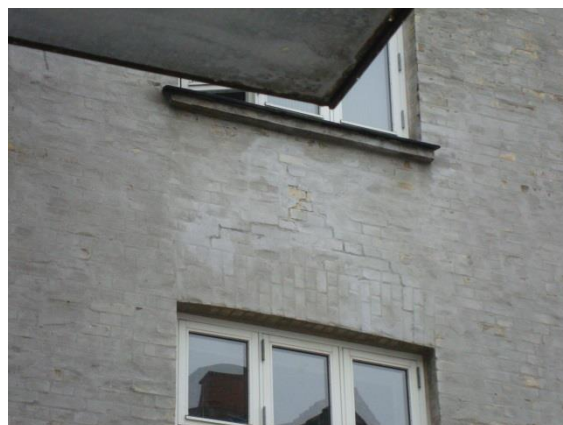
- Gårdfacader fremstår pudset og malet, hvor underfacaden er udført med refendfuger. Over- og underfacade er adskilt af et gesimsbånd. Gårdfacader har undergået en gennemgående renovering omkring år 2000, og fremstod i god stand. Der blev registreret flere sætningsrevner omkring vinduesbrystningerne, der tidligere er udbedret uden brug af armeringsjern, og nu var begyndt at revne påny. I forbindelse med en fremtidig malerbehandling af vinduerne på gårdfacaden, anbefales det at få udbedret sætningsrevner ved ilægning af armeringsjern i hvert 3. skifte på tværs af revnen. Medtaget er en udbedring af sætningsrevner på gårdfacader inkl. pudsreparationer.

Sætningsrevner ved vinduesbrystninger er tidligere udbedret uden ilægning af jern.

| 2. Udbedring af sætningsrevner på gårdfacader (afsætningsbeløb): | kr. 50.000,- |

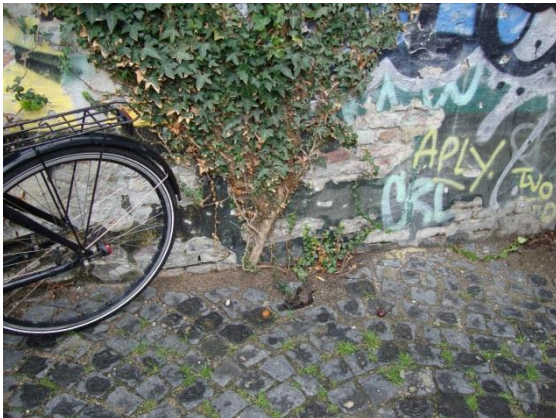
Gavl mod Charlotte Ammundsens plads. Ses lidt skader på murværk, hvilket vurderes at medføre begrænset vandindtrængning.

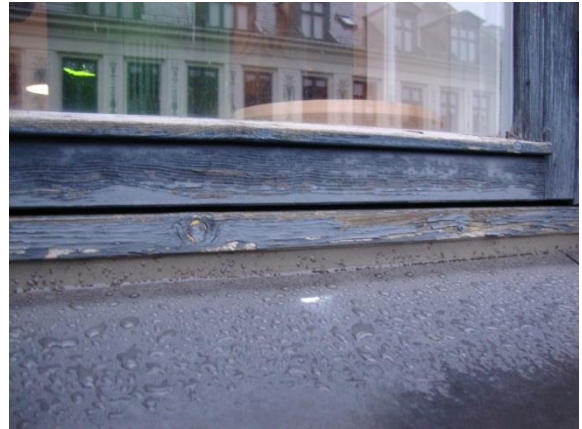
Vinduer mod gade fremstod med afskallende maling. Vindue på foto er fra 1984.

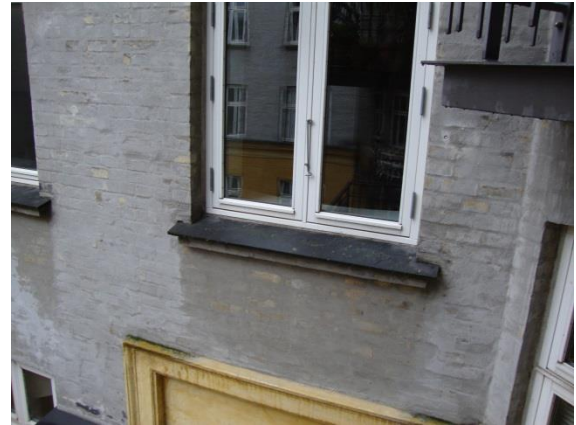
- Skifersålbænke på gårdsiden var hovedsageligt af nyere dato og fremstod i god stand. Der blev dog registreret enkelte ældre sålbænke, der fremstod med revner og skår. Medtaget er en udskiftning af defekte sålbænke.

Ældre skifersålbænk.

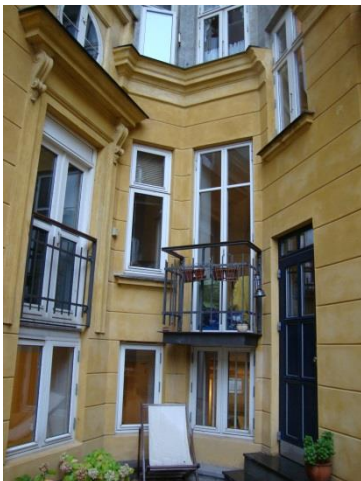
Dør til bi-trappe. Denne dør støder på altanen når den åbnes helt op, hvilket har medført et mindre hul i døren.

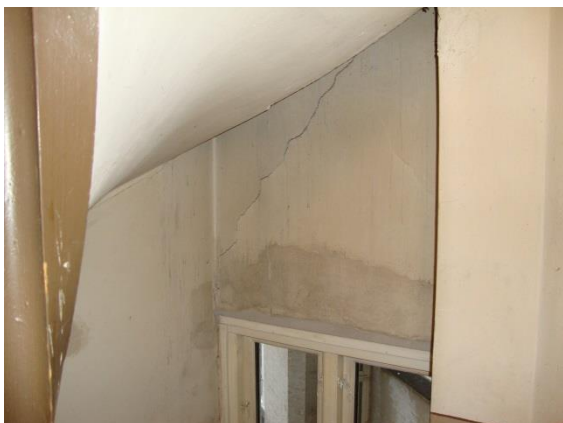
Selve bi-trapperummene fremstod med slidte overflader, og der ses revnedannelser på vægge og lofter.

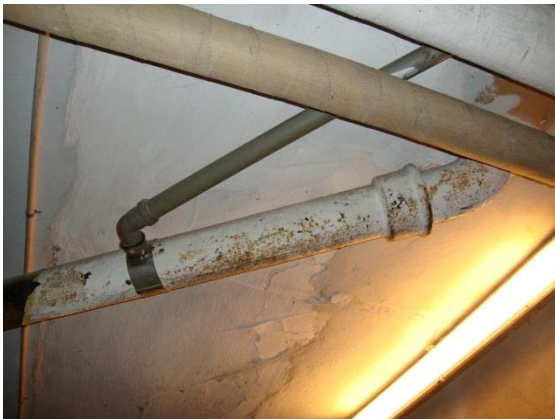
- Faldstammer var delvis ført skjult i lejligheder, hvilket besværliggjorde en besigtigelse. Besigtigede faldstammer vurderes at være de oprindelige fra ejendommens opførelse, hvor på der er foretaget partielle udskiftninger. På de oprindelige faldstammer der kunne besigtiges, blev der registreret lidt rustudblomstringer, hvilket indikerer en nedbrydning er i gang. De oprindelige faldstammer vurderes at have en begrænset resterende levetid, og forventes at skulle udskiftes inden for en 5-15 årig periode.

Faldstammer i kælder var af ældre dato.

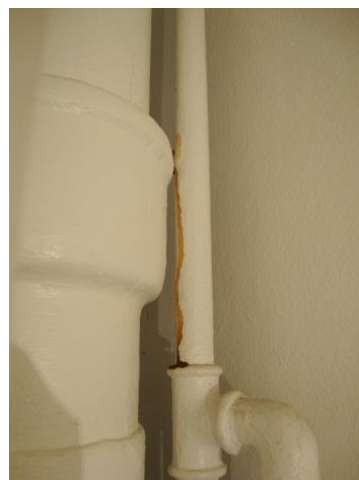
- Besigtigede vandrør fremstod med enkelte rustudblomstringer på udvendig side, og der oplyses om manglende tryk på det varme vand, samt rust i vandet. Dette indikerer at rørene er tærede, og har en begrænset resterende levetid. Ud fra besigtigede brugsvandsføring og oplyste problemer med vandinstallationerne, vurderes disse at skulle udskiftes inden for en 10-årig periode. Medtaget er en komplet udskiftning af ejendommens fælles brugsvandsinstallationer.

Rustudblomstring på brugsvand.

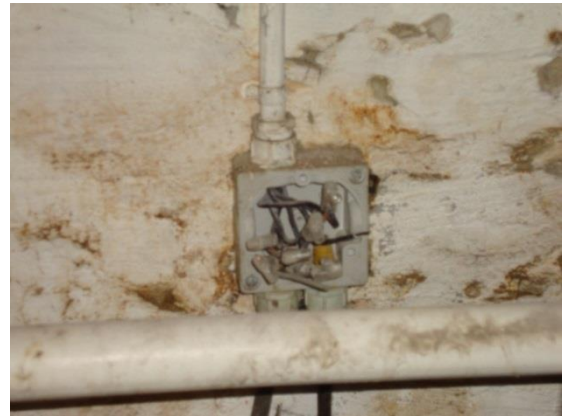
- Ejendommens fælles el-installationer fremstod overordnet set i fin stand. I kælder ses dog enkelte samlingsbokse der fremstår med manglende dæksler, hvilket ikke er en lovlig løsning, mens der på loft var ført enkelte løse ledninger, hvis funktion ikke kendes. For at få et overblik over ejendommens el-installationer og dets stand, anbefales det at få udført et el-eftersyn af ejendommens fælles installationer i kælder, trapperum og loftsrum. Her vil evt. ulovlige løsninger blive påtalt, og en udbedring prissat. Derudover kan evt. gamle og nedlagte føringer lokaliseres og en demontering af disse prissættes af elektriker. Medtaget er et el-eftersyn af ejendommens fælles installationer.

Blotlagt el-installation. Dette ses flere steder i ejendommen.

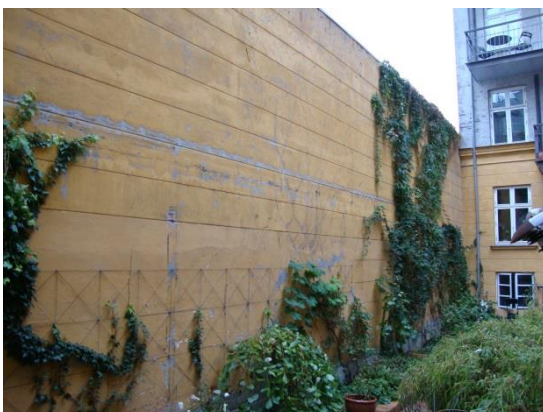
Malerafskallinger på nabobygning. Udbedring vurderes at påhvile ejeren af naboejendommen.
